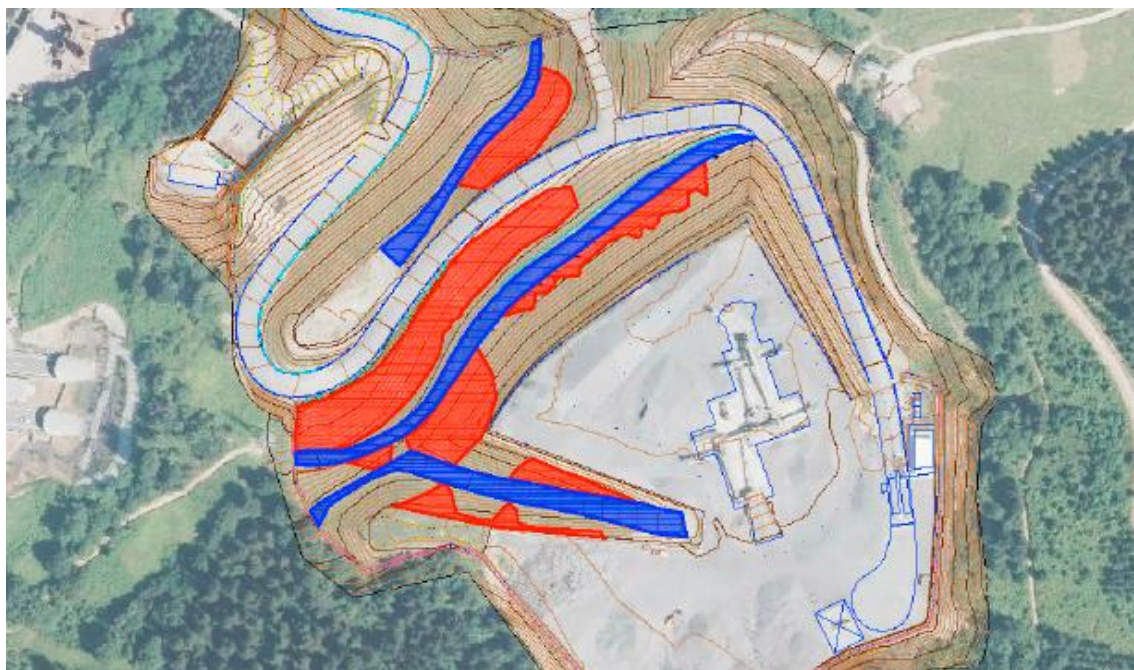
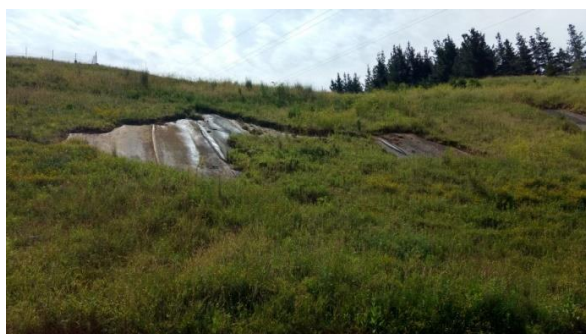
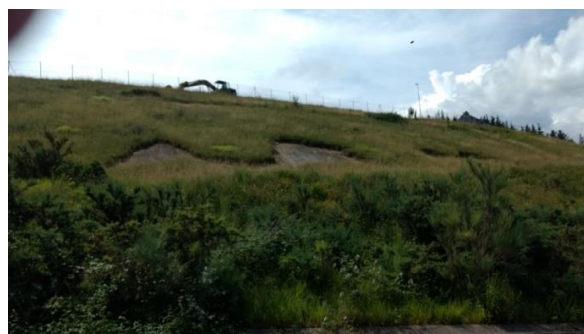
En la figura siguiente se muestra la localización y estado de los deslizamientos en la capa de cobertera (en rojo):

Esta tipología de fallo en las capas de cobertera de sellados puede deberse a:

- Infra-dimensionamiento de la capa de drenaje de aguas infiltradas, constituido por un geocompuesto de drenaje. La saturación del geosintético, y la presión que esta ejerce con el terreno suprayacente puede producir el colapso de la capa de cobertera.
- La no inclusión de una capa de refuerzo mediante geomallas que incrementen el ángulo de rozamiento entre interfaces e incrementen el FS de la estabilidad de la capa de cobertera.
- Desequilibrio en el efecto estabilizador de un empuje pasivo al pie de talud y el empuje por peso de la masa que constituye la capa de cobertera.
