2.3.1 Testigos de escayola en las grietas de la plataforma superior.

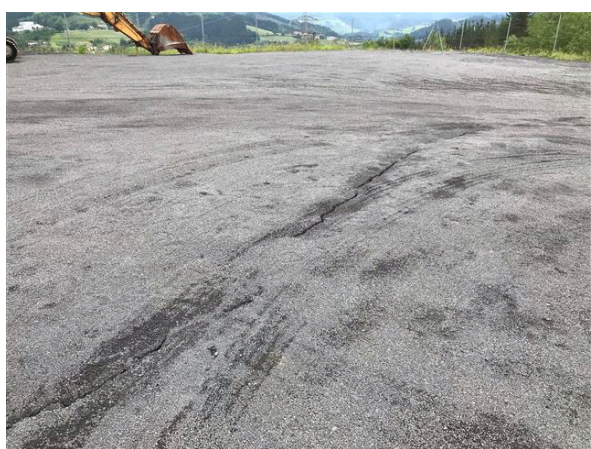
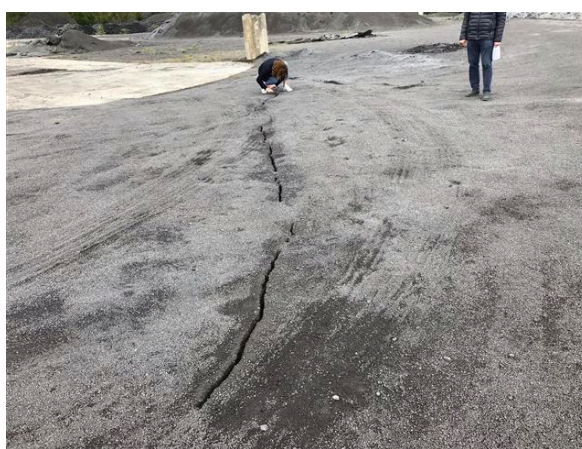
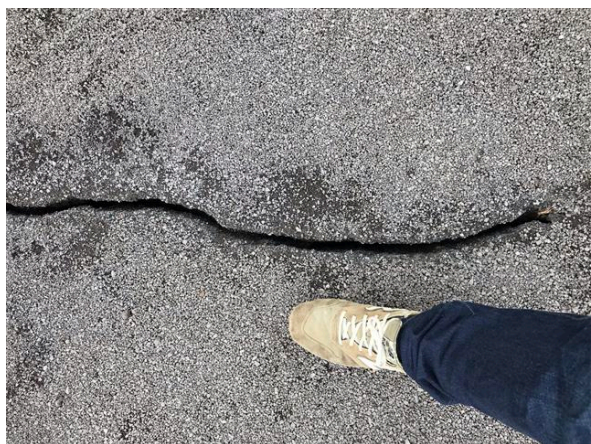
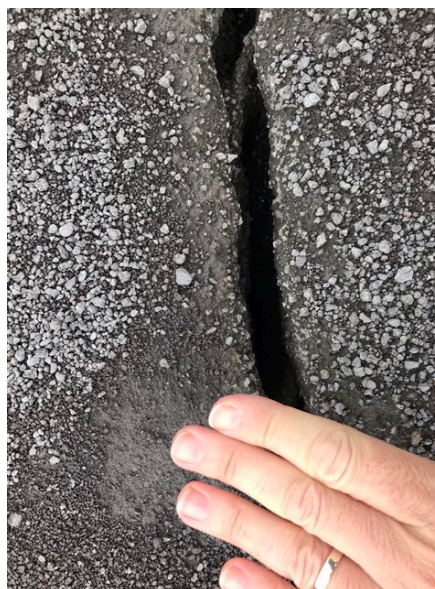
Estos testigos se han inspeccionado los días 21/05, 16/06 y 20/07 **sin observarse evolución, indicios de desplazamiento horizontal, ni de asentamiento diferencial**. Se adjuntan fotos de las grietas, en fecha anterior a materializarse los testigos (día 14/05/2020), y durante las visitas de inspección de los días 16/05 y 27/07/2020:

Aspecto de las grietas de la plataforma, previamente a la materialización de los testigos (14/05/2020)
